# Le fontis de l'aire de Peuch Montat

Philippe Muet

GINGER Environnement Limoges, Route de Nexon - BP885 - 87016 LIMOGES Cedex [p.muet@gingergroupe.com](mailto:p.muet@gingergroupe.com)

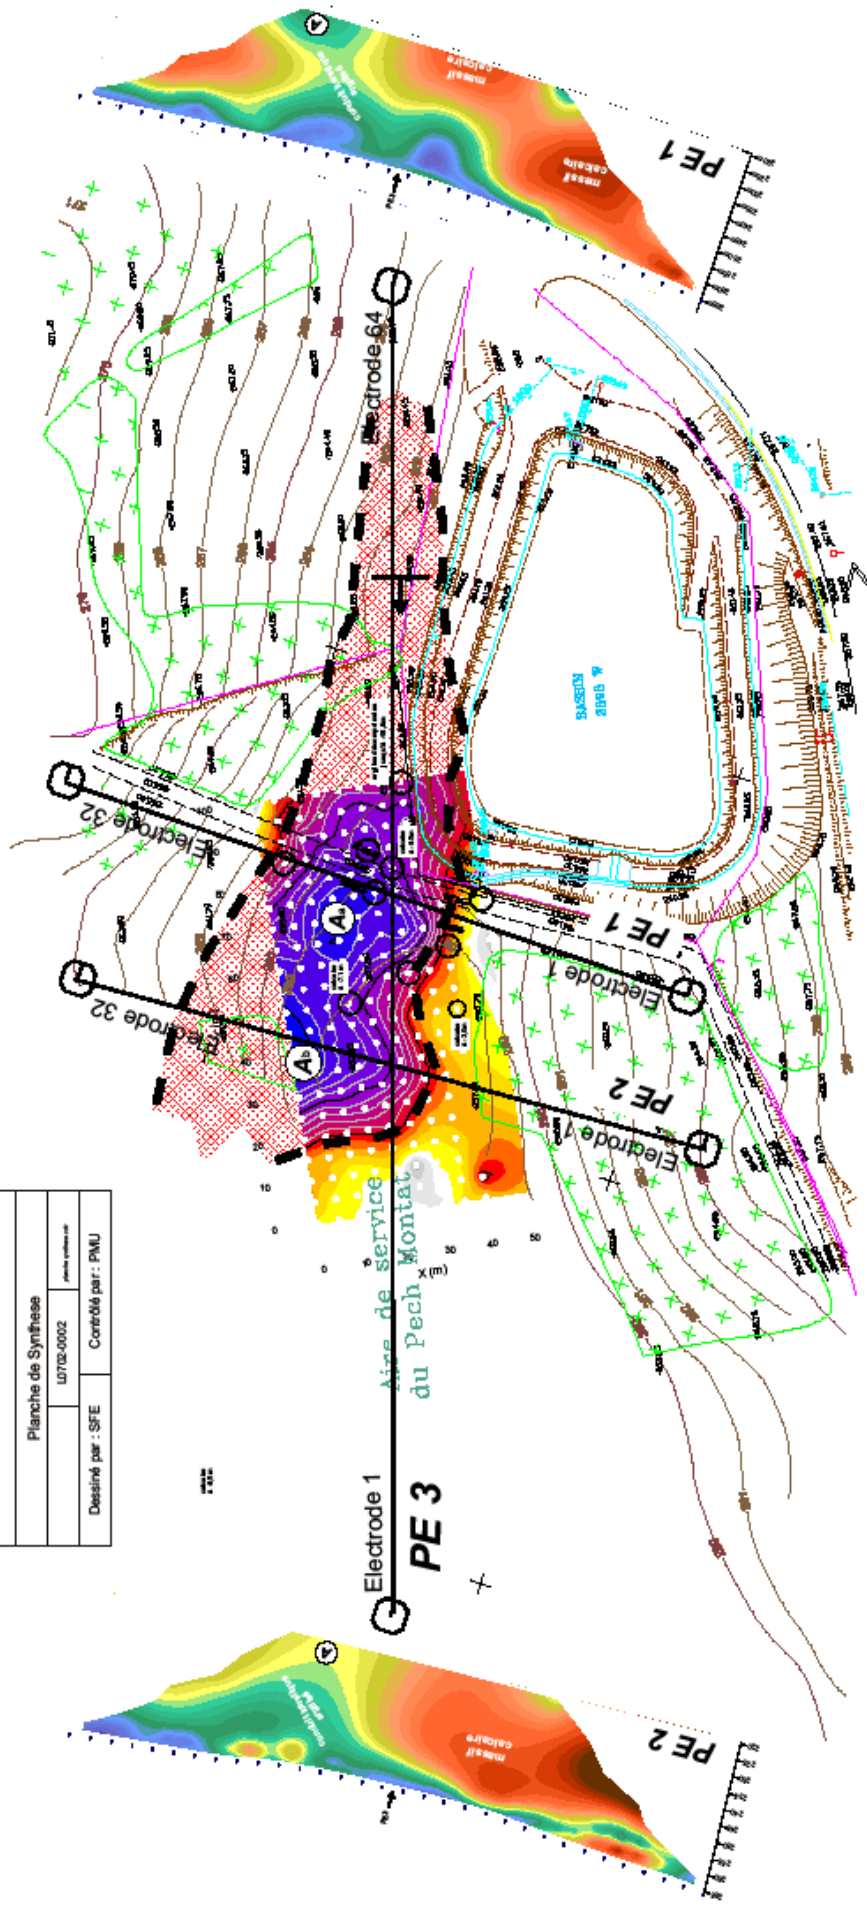
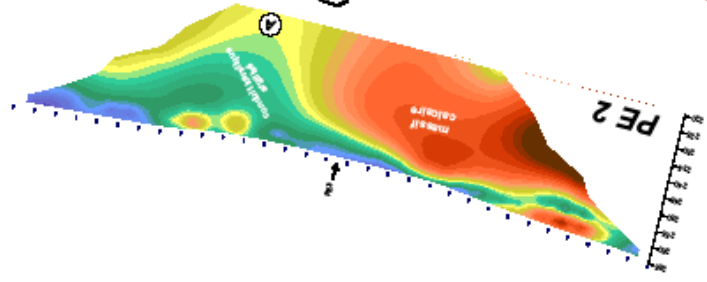
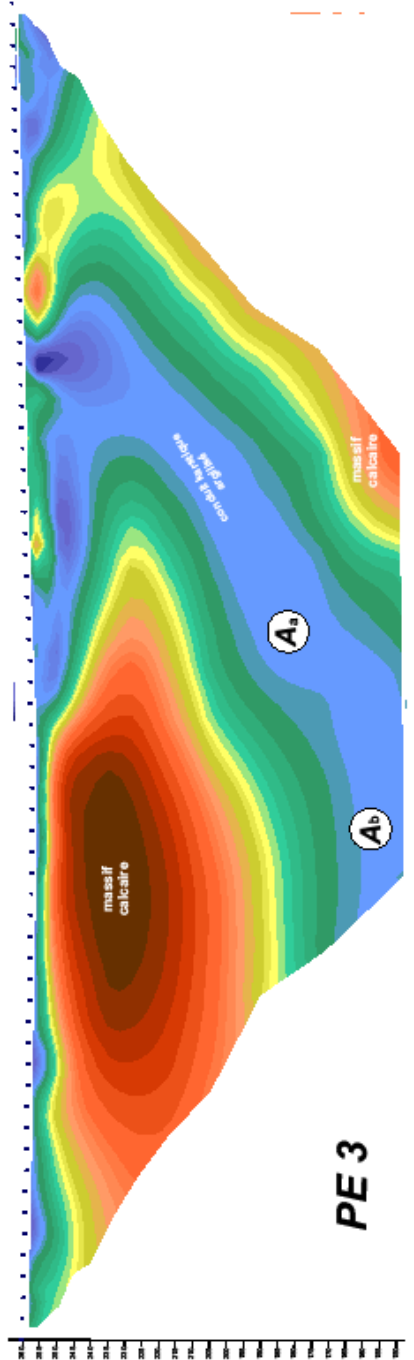
26/03/07	 
ASF	
Effondrement Pech Montat	
Planchette de Synthèse	
L0712-0002	
Destiné par : SFE	Contrôlé par : PMU

Le croisement de ces méthodes a montré très nettement que l'origine de l'effondrement était la suffosion, c'est à dire l'entraînement de fines vers une cavité karstique situé à l'ouest de la doline. La présence d'une nappe perchée dans les formations superficielles est à l'origine du phénomène qui a été amplifié par les rejets de l'autoroute.

La solution était donc de limiter les infiltrations d'eau dans cette doline. La technique choisie a été le transport des eaux pluviales en dehors de cette zone.
