FONCTIONNALITES HYDRODYNAMIQUES
ET HYDRO PHYSICO-CHIMIQUES
DES KARSTS SABLEUX DU GOURDONNAIS LOTOIS

Captage A.E.P. de la source de Nadaillac
Commune de Payrignac - Lot

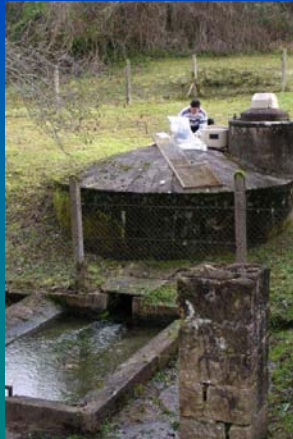
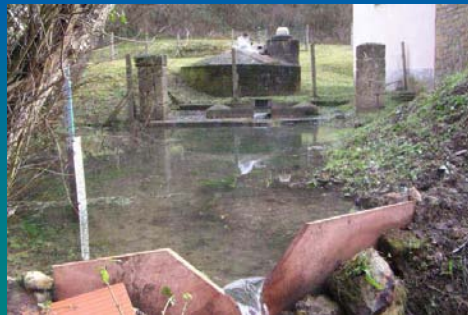
Suivi à la source de Nadaillac

Captage A.E.P. de Nadaillac - Commune de Gourdon
Traitement des données : D.D.A.F. 46

1 – Evolution temporelle des débits de la source de Nadaillac au cours d'un cycle hydrologique :

$$\frac{Q_{\max}}{Q_{\min}} \approx 1$$

En effet, les réactions hydrodynamiques auraient pu laisser croire que la source de Nadaillac (à débit constant et à vitesse de circulation des eaux faible dans la zone noyée) était peu vulnérable aux pollutions superficielles.

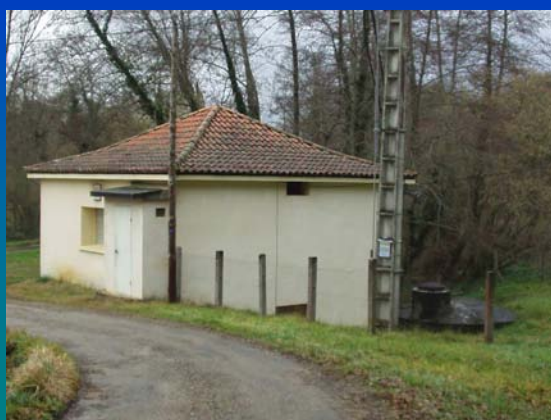
Station A.E.P. de Nadaillac – Commune de Payrignac

1 – Réactions aux pluies hivernales :

Baisse de la conductivité électrique, des teneurs en nitrates, de la température des eaux, en relation avec l'arrivée « d'infiltrats » rapides provoquant une dilution momentanée des réserves de la zone noyée.

2 – Réactions aux pluies estivales :

Baisse de la conductivité électrique, des concentrations en nitrates et augmentation de la température des eaux souterraines suite à l'arrivée d'infiltrations rapides, provoquant une modification momentanée de la qualité des réserves noyées.

Ce point d'eau, examiné à l'aide d'enregistrements continus de paramètres-guides (conductivité électrique, teneur en nitrates, température) a montré l'existence d'infiltrations rapides et de ce fait apparaît bien comme un karst vulnérable aux pollutions d'origine superficielle.

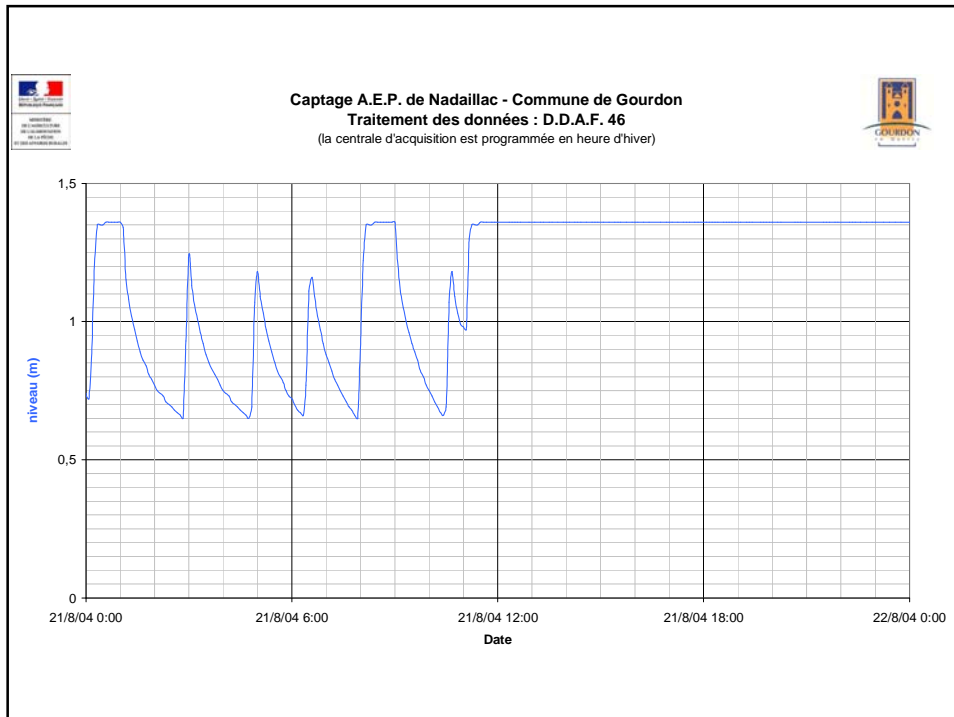
Pollution accidentelle du 21 août 2004

Une pollution accidentelle de la source, avec déversement de « purin », le 21 août 2004, a malheureusement confirmé le bien-fondé de l'approche continue de la qualité des eaux à l'aide de paramètres-guides.
